Poucharramet (31)

Mai 2019

DIAGNOSTIC VISUEL ET SONORE - 39 arbres
DIAGNOSTIC SANITAIRE ET DE TENUE
BIOMÉCANIQUE - 3 arbres

A la demande de la commune de Poucharramet, l'Office National des Forêts a réalisé un diagnostic sanitaire et de tenue biomécanique sur 39 marronniers, implantés devant le parvis de l'église.

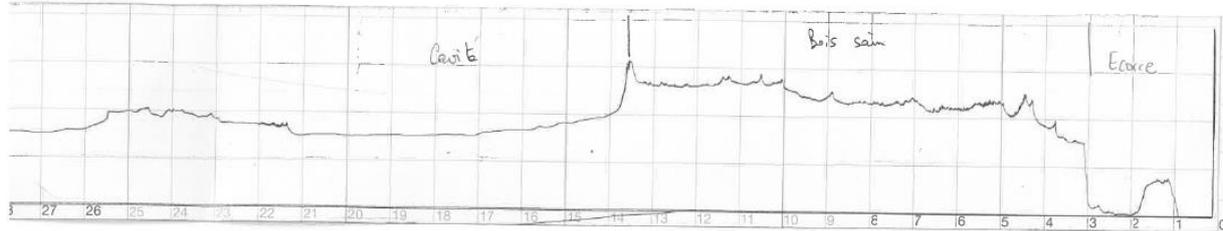
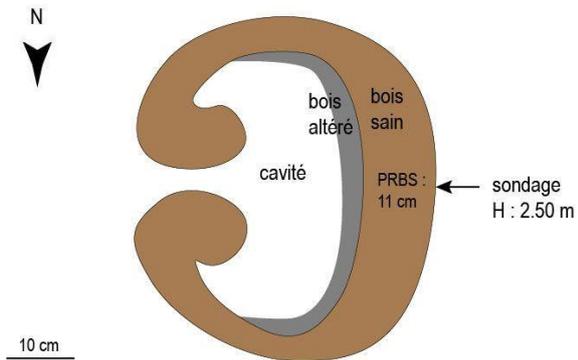
Précisions sur le défaut majeur, après diagnostic approfondi : Ouverture cavité NE = 10 x 40 cm. Sondage à 2,50m, dans le sens O>E. Diamètre au défaut : 45 x 51 cm. PRBS max = 10-11 cm. Bourrelets de croissance épais (env 15 cm).
Facteur de sécurité de l'arbre = 1,71 (calcul Treecalc pour une cavité

Valeur proche du facteur de sécurité seuil = 1,5. Tenue mécanique en limite de sécurité, risque de rupture important.

Abattage dans l'année

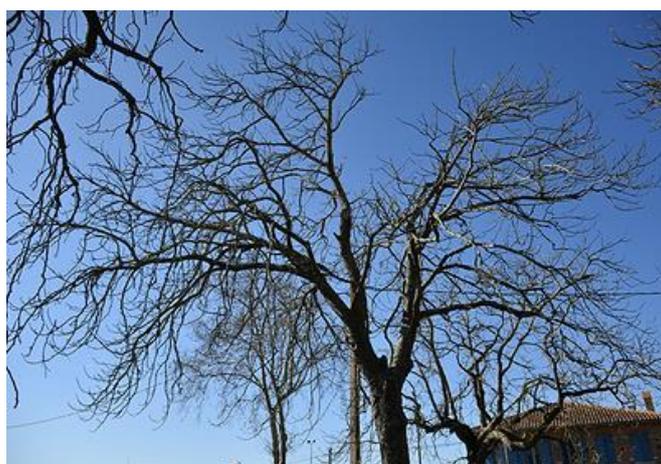
Cavité Sud-Ouest presque refermée, mais occupant plus de 80% de la section

Houppier déstructuré par la rupture de branches et sous-charpentières

Commentaires : Cavités formées suite aux plaies de taille, en cours de fermeture. Cavité haut du tronc presque refermée. Nombreux arrachements, branches mortes. Houppier déstructuré. Altération sur face inférieure de la charpentièrre Est et cavités vérifiées à l'aide d'une nacelle le 02/04/2019.
Exposé au vent d'Autan.

Valeur proche du facteur de sécurité seuil = 1,5. Tenue mécanique en
limite du risque de rupture.

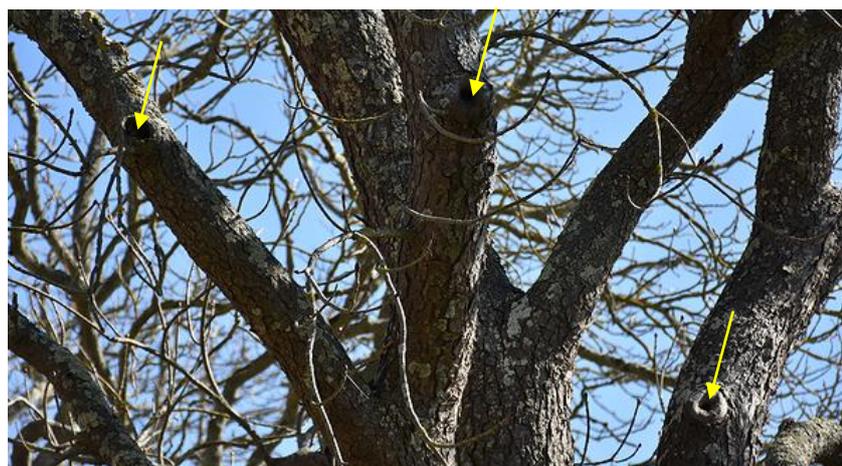
Petites cavités non profondes sur haut du tronc

Petites cavités sur charpentières

Commentaires : Cavités formées suite aux plaies de taille ou à des ruptures de branches mortes. Cavités en cours de fermeture. Développement harmonieux

Suivi : Défaut nécessitant une surveillance par expert, soit un nouveau contrôle en 2022

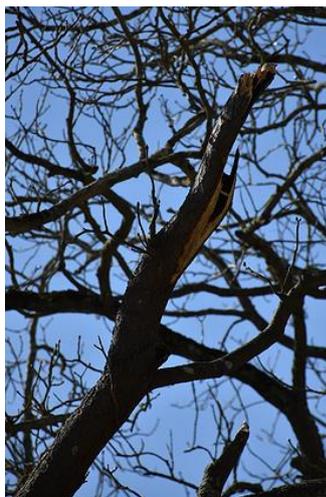
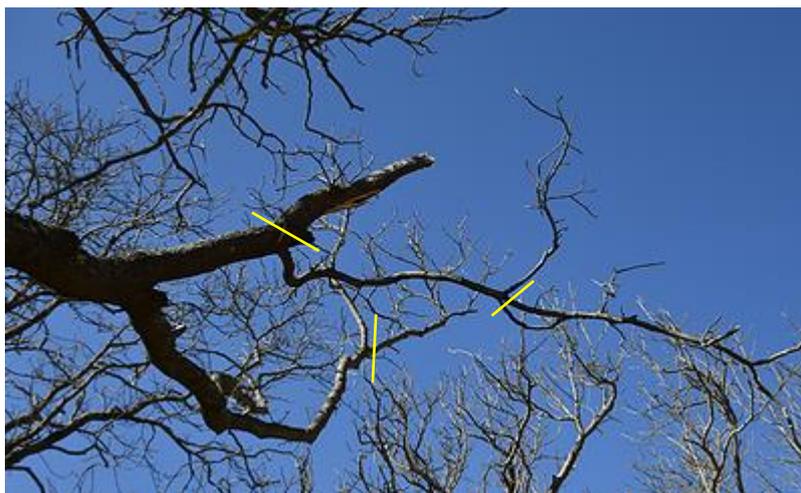
Rupture de charpentière

Commentaires : Charpentière à long déport, abritée du vent dont l'extrémité a subi une rupture suite à la chute de l'arbre voisin. Reprendre le chicot, puis réduire les branches terminales sur tire-sève pour mettre en lumière l'emplacement de replantation. Maintenir l'alimentation de l'axe.

Reprendre le chicot, réduire les branches sur tire-sève pour diminuer le déport et réaliser un puits de lumière

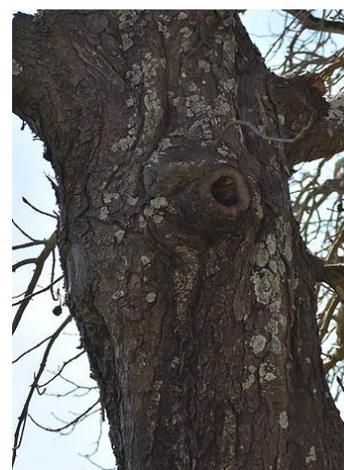
Cavité au niveau de la couronne, liée à la perte d'une charpentière

Cavité sur haut du tronc (profondeur 30 cm, défaut majeur)

Commentaires : Branches encrouées et bois mort. Rupture d'une charpentière sur cavité (prof 10 cm). Cavité haut du tronc (prof 30 cm) en cours de fermeture. Tronc avec fibre torse.

Suivi : Défaut nécessitant une surveillance par expert, soit un nouveau contrôle en 2022

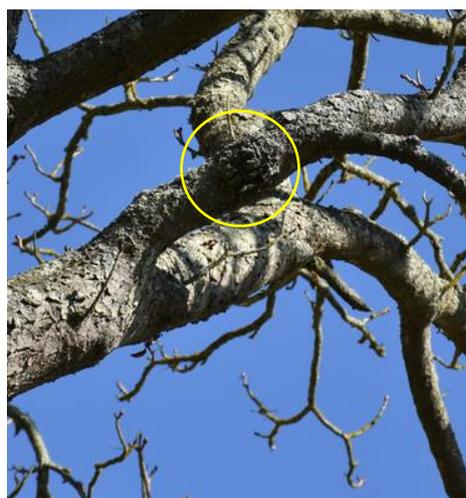
Petit chancre pouvant causer une rupture

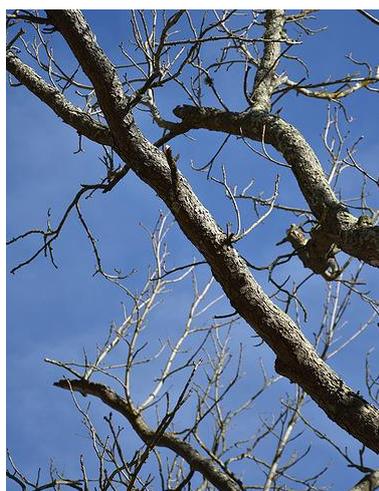
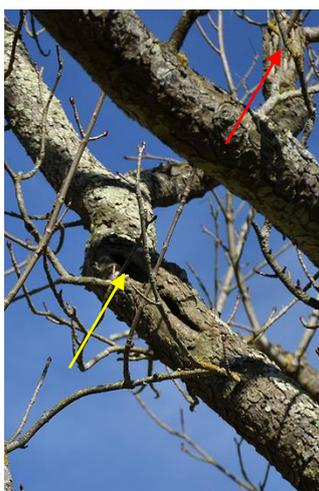
Ruptures de branches

Rupture ancienne (jaune) et récente (rouge)

Commentaires : Altération des plaies de rupture. Croissance lente mais réitérats récents vigoureux. Insertion sur zones défectueuses

Suivi : Défaut nécessitant une surveillance par expert, soit un nouveau contrôle en 2022 pour vérifier l'évolution des altérations et de l'insertion des réitérats.

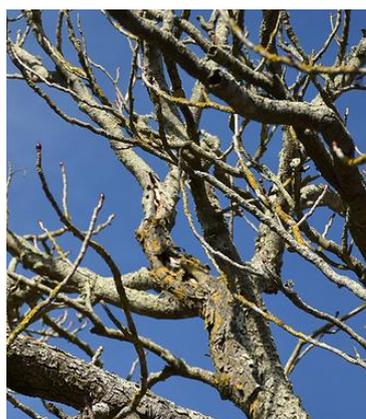
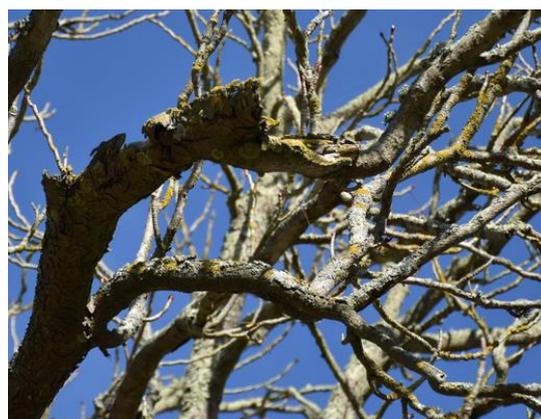
Rupture ancienne altérée

Formation de réitérats traumatiques sur zone altérée

Commentaires : Altération des plaies de rupture. Croissance lente mais réitérats récents vigoureux. Insertion sur zones défectueuses

Suivi : Défaut nécessitant une surveillance par expert, soit un nouveau contrôle en 2022 pour vérifier l'évolution des altérations et de l'insertion des réitérats.

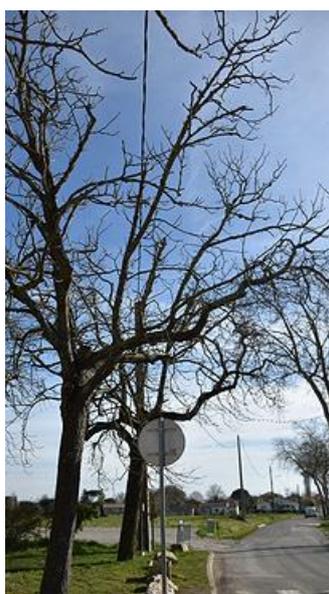
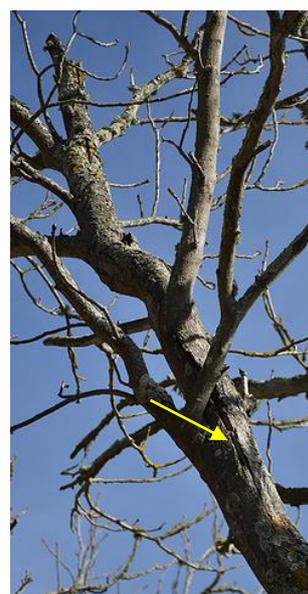
Cavités en gouttière mal consolidées

Houppier incomplet du fait des nombreuses ruptures

Fissure fragilisant la charpentière

Commentaires : Cavités en gouttière sur toutes les charpentières, pas de réduction envisageable. Mauvais fonctionnement physiologique (ramification appauvrie, mortalité chronique de branches et rameaux), ayant pour conséquence la mauvaise consolidation des défauts.
Charpentière fissurée présentant un risque fort de rupture

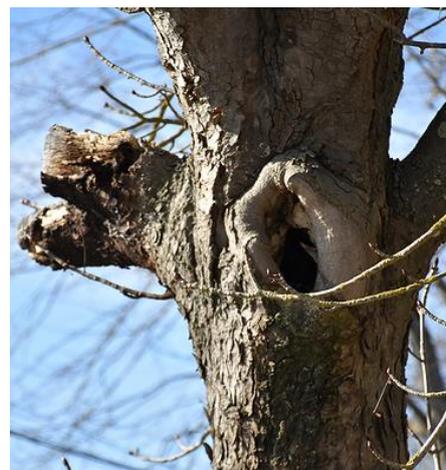
Cavités en gouttière sur toutes les charpentières (jaune). Cavité à l'insertion des charpentières (en rouge)

Ouvertures multiples de la cavité haut du tronc

Commentaires : Cavités en gouttière sur toutes les charpentières. Cavité haut du tronc occupant plus 50% de la section à l'insertion des charpentières. Charpentière Est fissurée en face inférieure présentant un risque fort de rupture
Pas possible de rétablir un niveau de sécurité satisfaisant autrement que par une taille de réduction sévère (non préconisée pour des raisons esthétiques et paysagères).

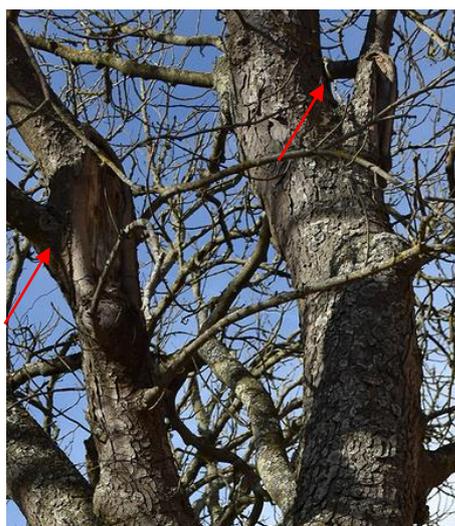
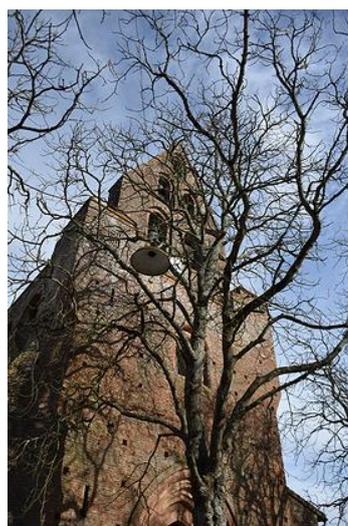
Ruptures anciennes, avec formation de bourrelets de croissance

*Houppier complet, témoignant d'un arbre vigoureux.
Arbre devant la façade de l'église*

Commentaires : Le plus beau marronnier de la place ! Cavités haut du tronc suite à des plaies de taille. Nombreuses ruptures de branches

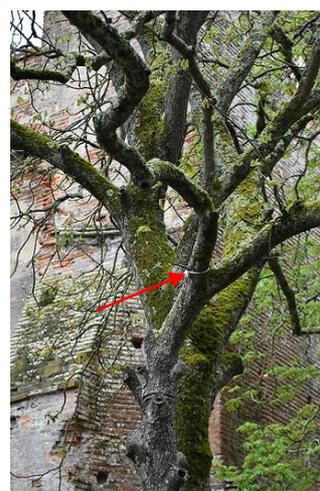
Etranglement dû à un fil de fer

Commentaires : Etranglement important par câbles sur charpentière ouest. Contrôle à l'aide d'une nacelle le 02/04/2019 : Risque de rupture au niveau de l'étranglement.

Rubalise marquant le trait de coupe

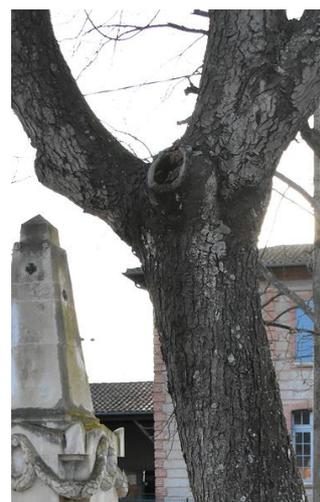
Mortalité de branches

Cavité haut du tronc

Commentaires : Amorce de descente de cime, bois mort fréquent. Fissures récurrentes en face inférieure des charpentières et branches, vraisemblablement de croissance.

Suivi : Défaut nécessitant une surveillance par expert, soit un nouveau contrôle en 2022

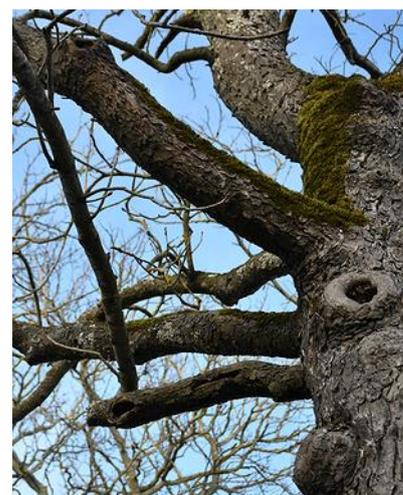
Branche avec cavité à retirer

Commentaires : Nombreuses cavités sur les charpentières, pouvant constituer un risque de rupture.

Branche basse à retirer

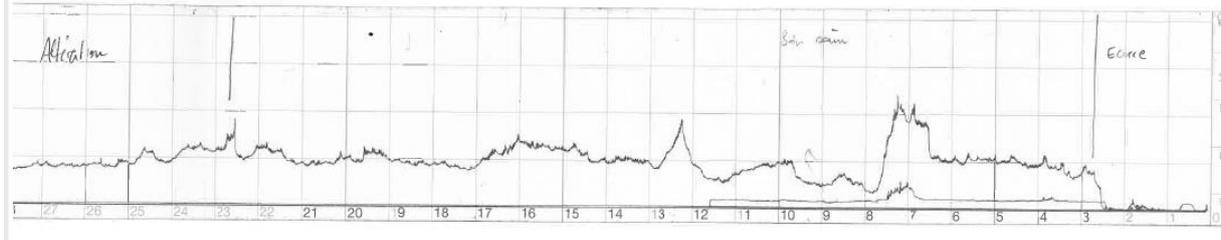
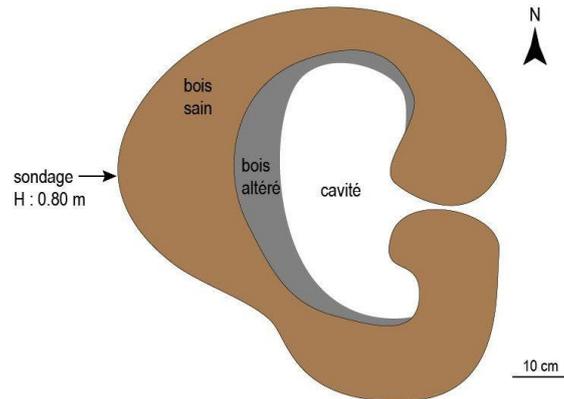
Précisions sur le défaut majeur, après diagnostic approfondi : Cavité ouverte. Ouverture = 5 x 30 cm. Sondage à 0,8m, dans le sens O>E. Diamètre au défaut : 63 x 63 cm. PRBS max = 20 cm. Facteur de sécurité de l'arbre = 2,09 (calcul Treecalc ; doit être supérieur au facteur de sécurité seuil = 1,5). Tenue mécanique non mise en défaut.

Suivi : Défaut nécessitant une surveillance par expert, soit un nouveau contrôle en 2022

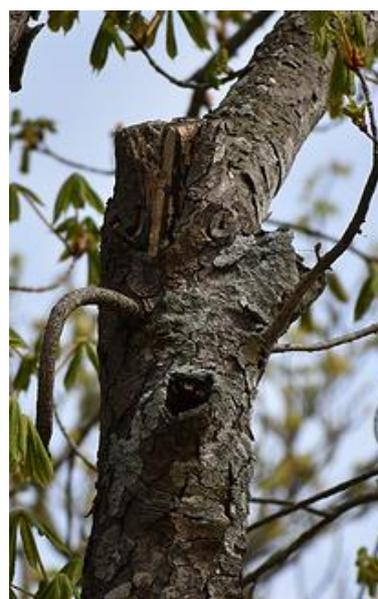
Câbles étranglant la charpentièr

Altération suite à plaie de taille (défaut mineur)

Commentaires : Présence de bois mort.

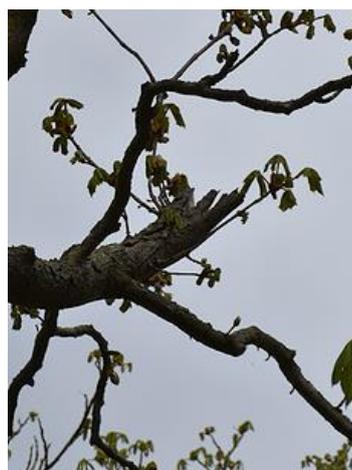
Blessure de taille ancienne

Rupture sous-charpentière en face est

Commentaires : Petites blessures de tailles en cours d'altération. Rupture sous-charpentière en face est

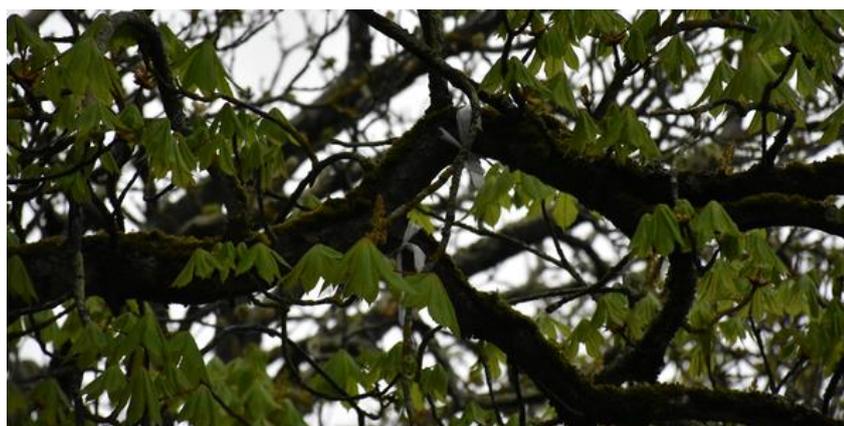
Etrangement par fil de fer

Commentaires : Blessures basales suite à des chocs de véhicules. Petit bois mort ou petites branches altérées. Altération importante sur la sous-charpentièrre suite à une rupture de branche.
Charpentièrre basse est à long déport. Etrangement par cerclage fil de fer au niveau de son point d'inflexion. Contrôle à l'aide d'une nacelle le 02/04/2019. Risque de rupture demandant un allègement de l'axe. Surveiller la reprise de vitalité.

Alléger la charpentièrre basse en la réduisant au niveau des rubalises.

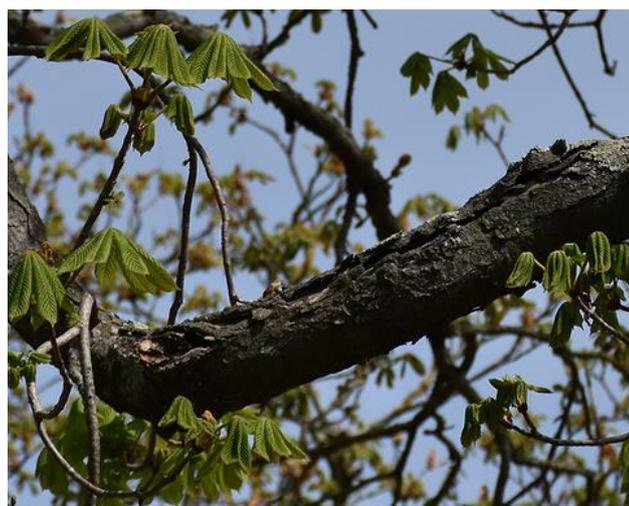
Arrachement ancien, branche à retirer

Cavité en gouttière sur branche

Commentaires : Nombreux bois mort à retirer. Ruptures, arrachements et nécroses corticales de branches entraînant une conformation défavorable des axes restants, les conserver toutes sauf une. Voir ci-dessous.

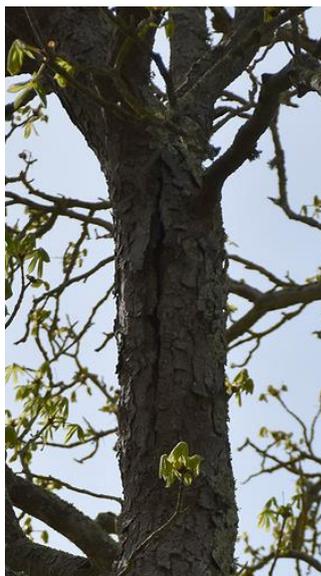
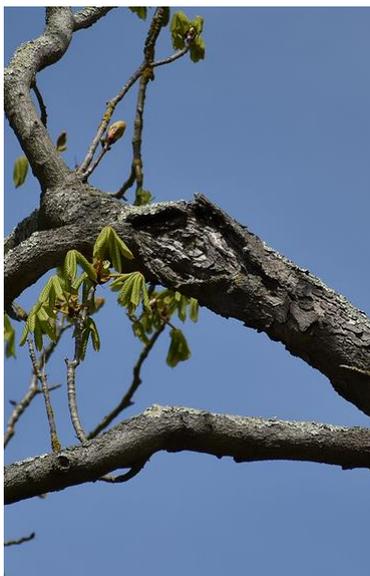
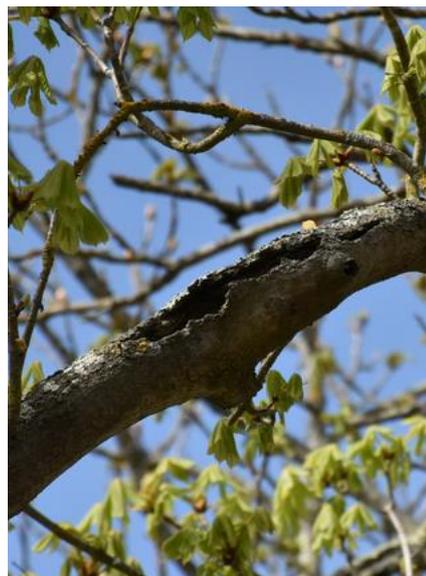
Fissure sur charpentières

Lésion sur branche

Commentaires : Fissure non traversante. Nombreux bois mort à retirer. Nombreuses lésions sur branches entraînant une conformation défavorable et un risque de rupture de l'extrémité des branches.

Taille principale : Taille d'entretien (retrait du bois mort) à réaliser en 2019, retirer l'extrémité des branches après défaut, sur tire-sève si possible sinon à l'insertion

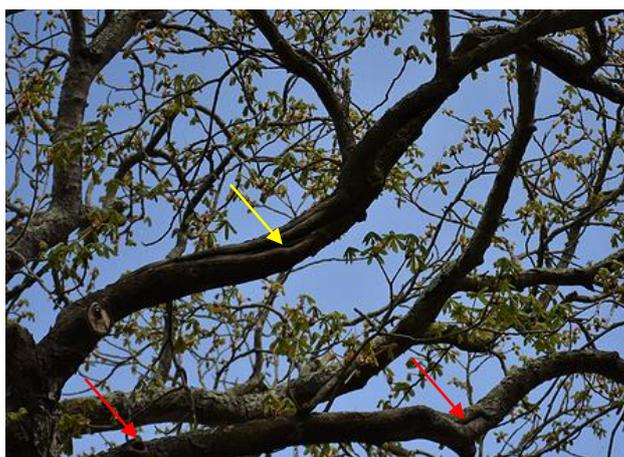
Cavités sur branches (en rouge) et fissure (en jaune)

Commentaires : Charpentière basse en déport sur la chaussée, fissure consolidée sur branche face sud, arrachement ss-charpentière dominante récent

Suivi : Défaut nécessitant une surveillance par expert, soit un nouveau contrôle en 2022

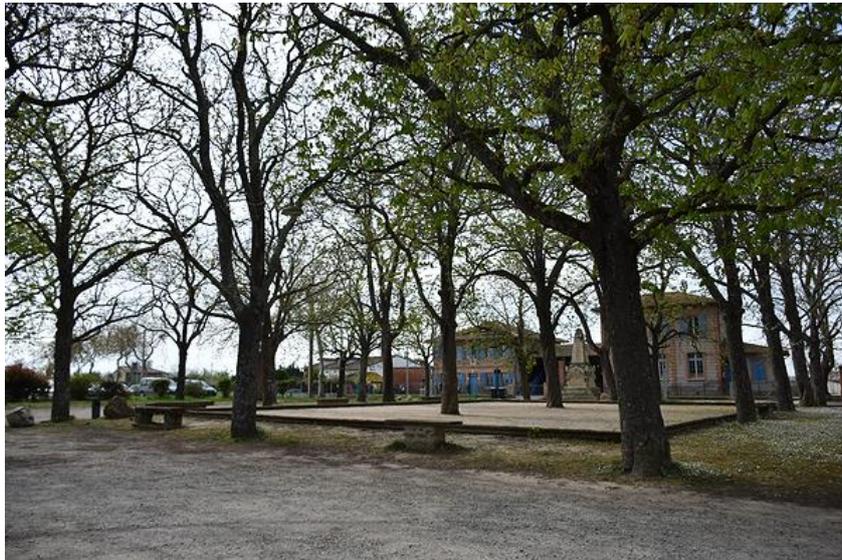
Trois substrats, tous compactés : allée empierrée, boulodrome et terrain naturel
