Poucharramet (31)

Mai 2019

DIAGNOSTIC VISUEL ET SONORE - 39 arbres
DIAGNOSTIC SANITAIRE ET DE TENUE
BIOMÉCANIQUE - 3 arbres

A la demande de la commune de Poucharramet, l'Office National des Forêts a réalisé un diagnostic sanitaire et de tenue biomécanique sur 39 marronniers, implantés devant le parvis de l'église.

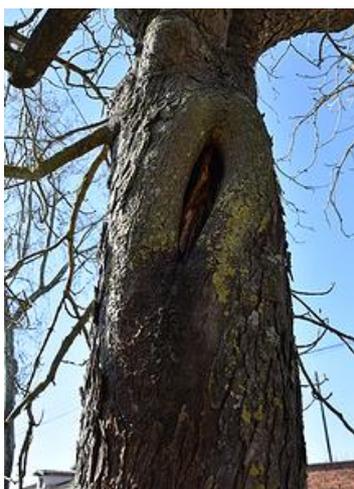
Cavité en haut du tronc

Commentaires : Retirer branche basse altérée. Cavité à 2,10m traversante avec cavité à 3m. Cavité en gouttière sur face supérieure de la charpentièrre principale, consolidée par des bourrelets de croissance épais. Contrôle en hauteur fait à l'aide d'une nacelle le 02/04/2019.
Arbre résilient, ayant produit des gourmands verticaux anciens pour reformer le houppier.
Exposé au vent d'Autan.

Précisions sur le défaut majeur, après diagnostic approfondi : Ouverture cavité NE = 10 x 40 cm. Sondage à 2,50m, dans le sens O>E. Diamètre au défaut : 45 x 51 cm. PRBS max = 10-11 cm. Bourrelets de croissance épais (env 15 cm).
Facteur de sécurité de l'arbre = 1,71 (calcul Treecalc pour une cavité

Valeur proche du facteur de sécurité seuil = 1,5. Tenue mécanique en limite de sécurité, risque de rupture important.

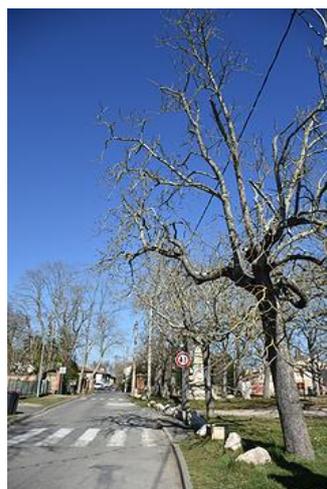
Arbre en bord de chaussée

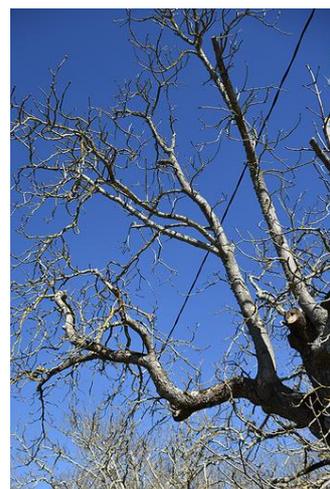
Rejets verticaux émis pour reformer un houppier suite à une taille sévère

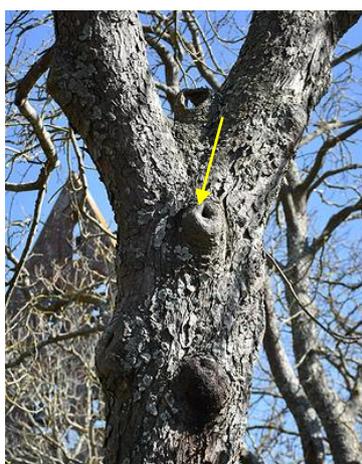
Cavité Sud-Ouest presque refermée, mais occupant plus de 80% de la section

Précisions sur le défaut majeur, après diagnostic approfondi : Ouverture cavité NO : 5 x 5 cm. Sondage manuel à 2,50m, dans le sens NO>SE. Diamètre au défaut : 55 cm. Profondeur : 45 cm. PRBS max = 10 cm. Bourrelets de croissance présents.
Ouverture cavité SO : 2 x 2 cm. Sondage manuel à 2,50 m, dans le sens SO>NE. Diamètre au défaut : 45 cm. Profondeur : 37 cm. PRBS = 7 cm.

Valeur proche du facteur de sécurité seuil = 1,5. Tenue mécanique en
limite du risque de rupture.

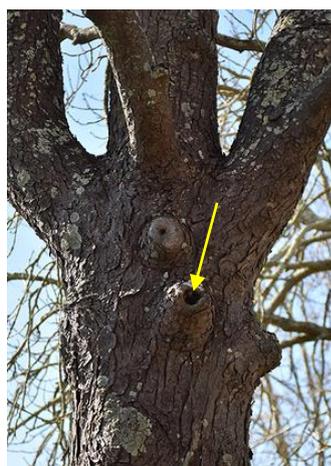
Petites cavités non profondes sur haut du tronc

Commentaires : Cavités formées suite aux plaies de taille ou à des ruptures de branches mortes. Cavités en cours de fermeture. Développement harmonieux

Suivi : Défaut nécessitant une surveillance par expert, soit un nouveau contrôle en 2022

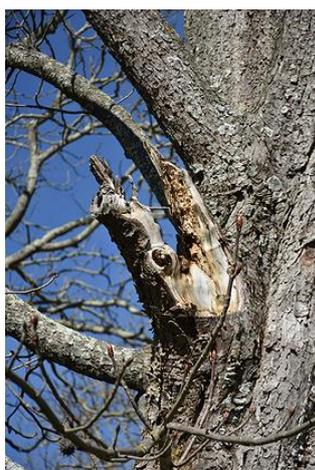
Rupture d'une charpentière

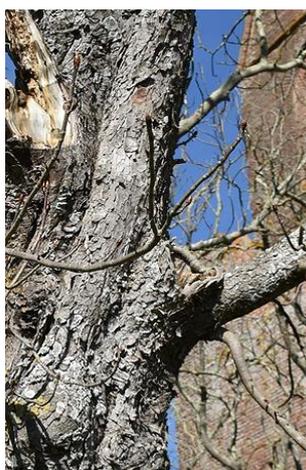
Cavité au niveau de la couronne, liée à la perte d'une charpentière

Commentaires : Branches encrouées et bois mort. Rupture d'une charpentière sur cavité (prof 10 cm). Cavité haut du tronc (prof 30 cm) en cours de fermeture. Tronc avec fibre torse.

Suivi : Défaut nécessitant une surveillance par expert, soit un nouveau contrôle en 2022

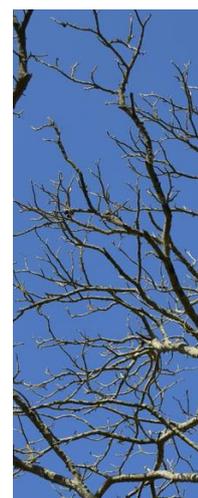
Ramification appauvrie

Commentaires : Branche verticale ouest altérée

Suivi : Défaut nécessitant une surveillance par expert, soit un nouveau contrôle en 2022

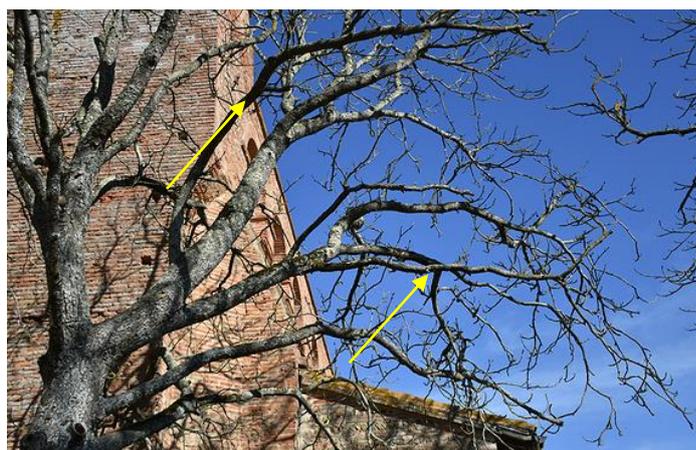
Mortalité de branches anormale

Commentaires : Branches encrouées et nombreux bois mort. Petites cavités en cours de fermeture. Câble sur branche, étranglement de la charpentièrre centrale à la base

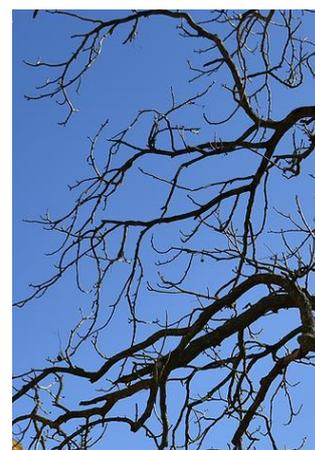
Ramification appauvrie

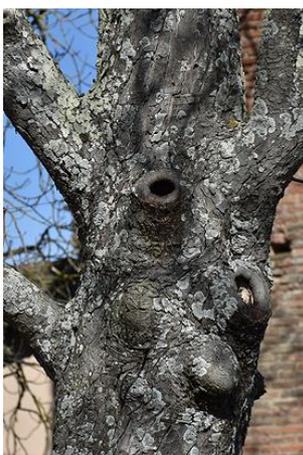
Cavités bénignes sur haut du tronc

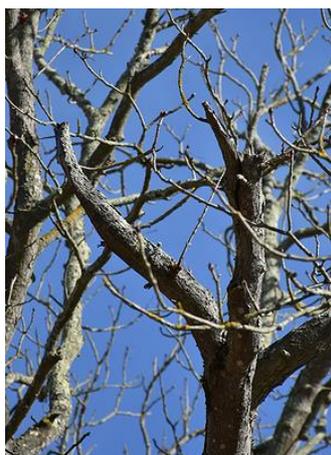
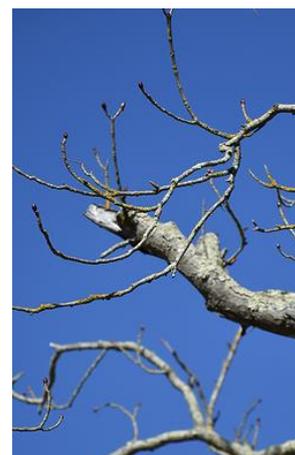
Rupture de branches

Commentaires : Ruptures anciennes en bout de charpentières, conserver les gourmands pour assurer la viabilité des axes

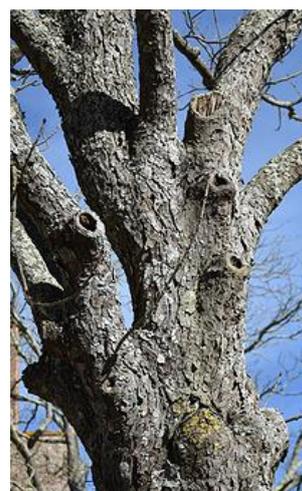
Cavités bénignes

Commentaires : Altération des plaies de rupture. Croissance lente mais réitérats récents vigoureux. Insertion sur zones défectueuses

Suivi : Défaut nécessitant une surveillance par expert, soit un nouveau contrôle en 2022 pour vérifier l'évolution des altérations et de l'insertion des réitérats.

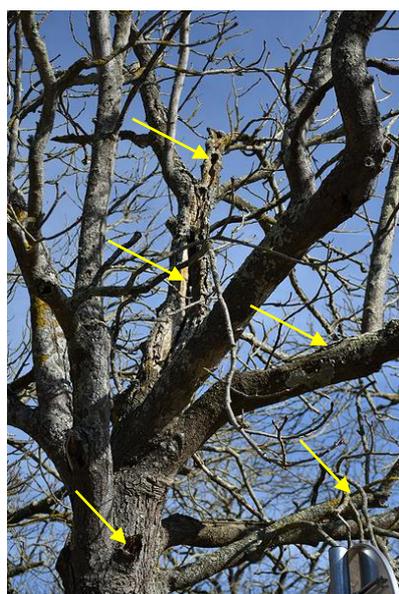
Cavités en gouttière mal consolidées

Commentaires : Cavités en gouttière sur toutes les charpentières, pas de réduction envisageable. Mauvais fonctionnement physiologique (ramification appauvrie, mortalité chronique de branches et rameaux), ayant pour conséquence la mauvaise consolidation des défauts.
Charpentière fissurée présentant un risque fort de rupture

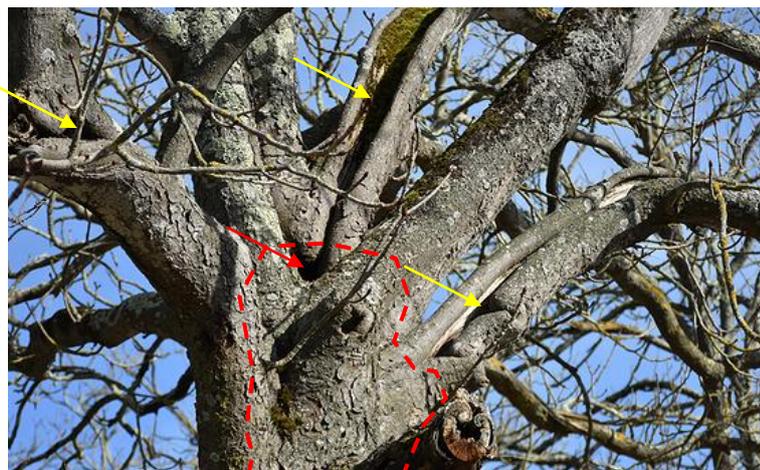
Cavités en gouttière sur toutes les charpentières (jaune). Cavité à l'insertion des charpentières (en rouge)

Commentaires : Cavités en gouttière sur toutes les charpentières. Cavité haut du tronc occupant plus 50% de la section à l'insertion des charpentières. Charpentière Est fissurée en face inférieure présentant un risque fort de rupture
Pas possible de rétablir un niveau de sécurité satisfaisant autrement que par une taille de réduction sévère (non préconisée pour des raisons esthétiques et paysagères).

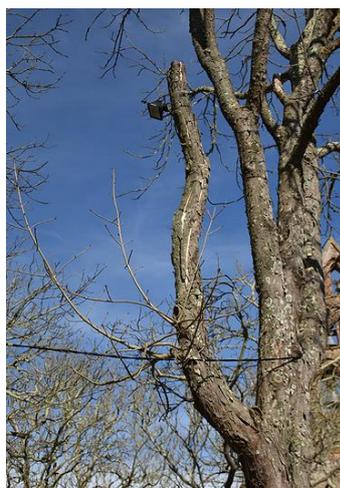
Charpentière réduite et partiellement desséchée.

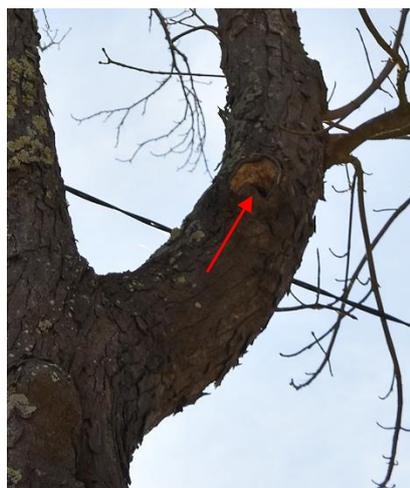
Première cavité sur la charpentière NO

Commentaires : Cavité et dessèchement de la charpentière NO. Cavité communiquant avec la cavité en haut du tronc (écoulements noirs). Axe servant de support à l'éclairage du terrain de jeu.

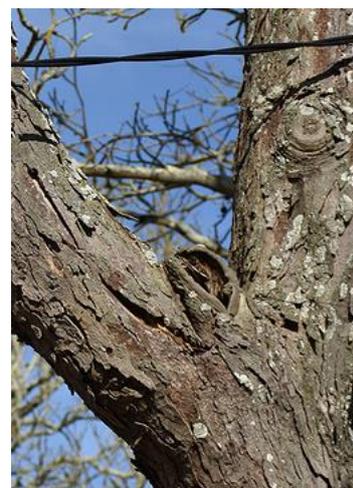
Seconde cavité à l'insertion de la charpentière NO

Suivi : Défaut nécessitant une surveillance par expert, soit un nouveau contrôle en 2022

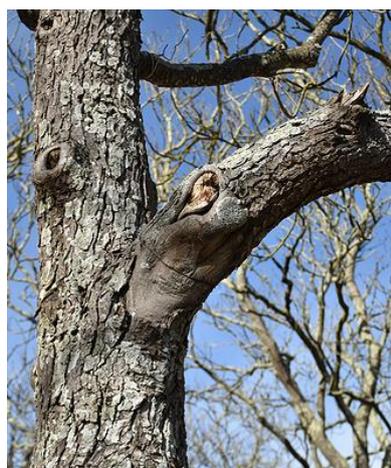
Cavité et étranglement sur charpentière basse

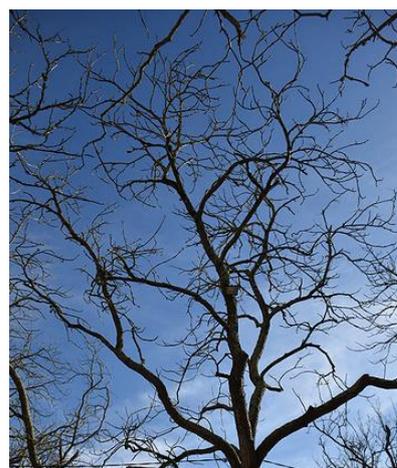
Houppier peu ramifié, marqueur d'une faible vigueur

Commentaires : Charpentière basse avec cavité à l'insertion. Câbles et corps étrangers nombreux créant des étranglements ou des blessures.

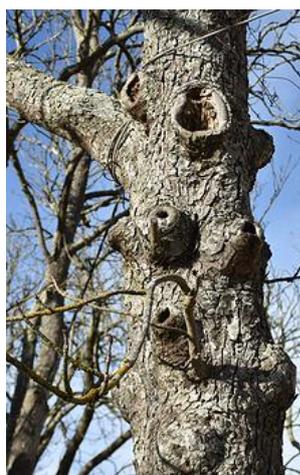
Cavité haut du tronc

Commentaires : Cavité haut du tronc suite à une plaie de taille. Descente de cime en cours (croissance nulle en cime, émission de quelques réitérats vigoureux sur bas houppier), surveiller production de bois mort

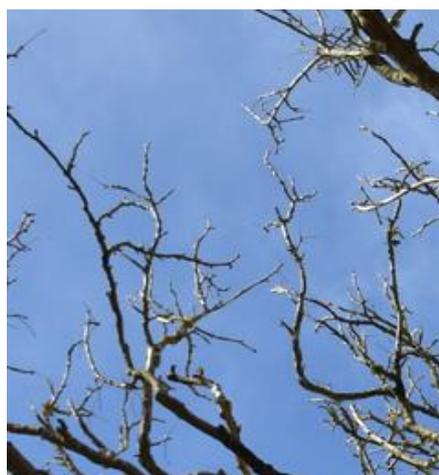
Croissance annuelle réduite en cime: faibles allongements et ramification pauvre

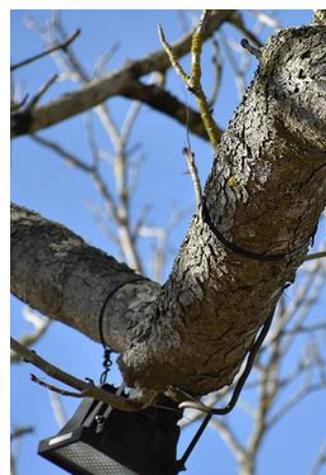
Nombreux accessoires installés sur les charpentières

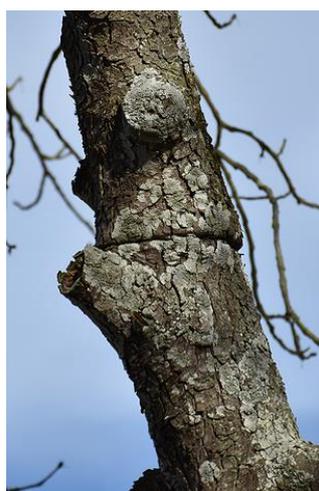
Etranglement dû à un fil de fer

Commentaires : Etranglement important par câbles sur charpentière ouest. Contrôle à l'aide d'une nacelle le 02/04/2019 : Risque de rupture au niveau de l'étranglement.

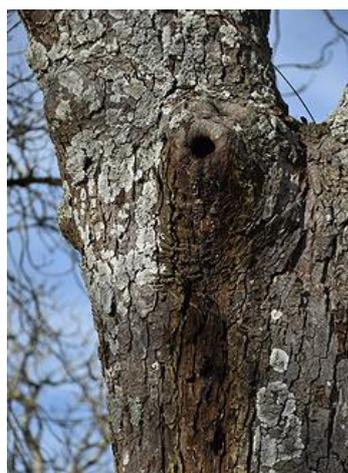
Cavité haut du tronc en cours de fermeture

Commentaires : Accès à la cavité haute au moyen d'une échelle. Cavité haut du tronc : ouverture 5 x 5 cm ; profondeur 35 cm ; diamètre au défaut 55 cm ; profondeur descendante 45 cm. PRBS max environ 20 cm. Cavité à l'insertion d'une branche centrale.

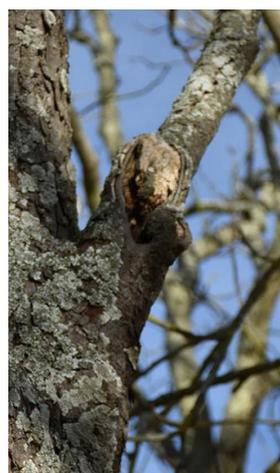
Cavité à l'insertion d'une branche (à retirer).

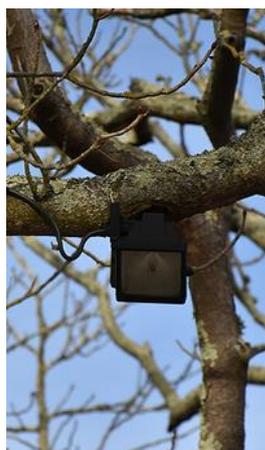
Projecteur fixé sur la branche

Commentaires : 2 projecteurs fixés sur branches, cavité sur coude

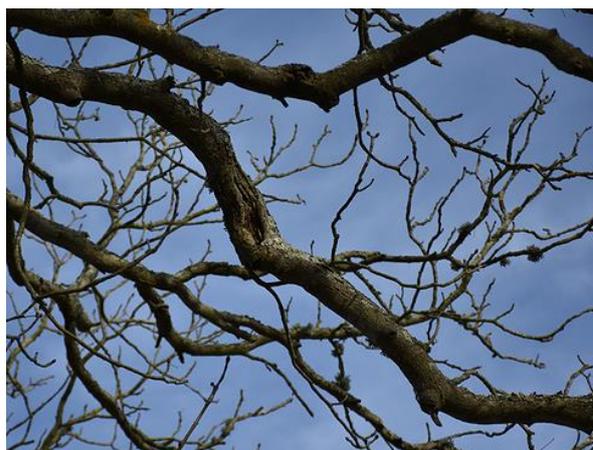
Cavité formée suite à un arrachement de branche

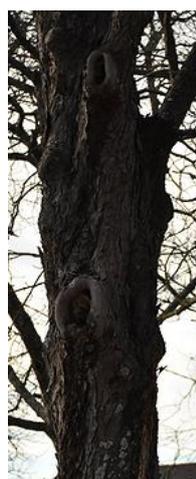
Formation de cavités sur haut du tronc

Commentaires : Cavité haut du tronc prof 15 cm, contrôlée à l'aide d'une échelle.
Cavité en gouttière sur branche basse NO à long déport

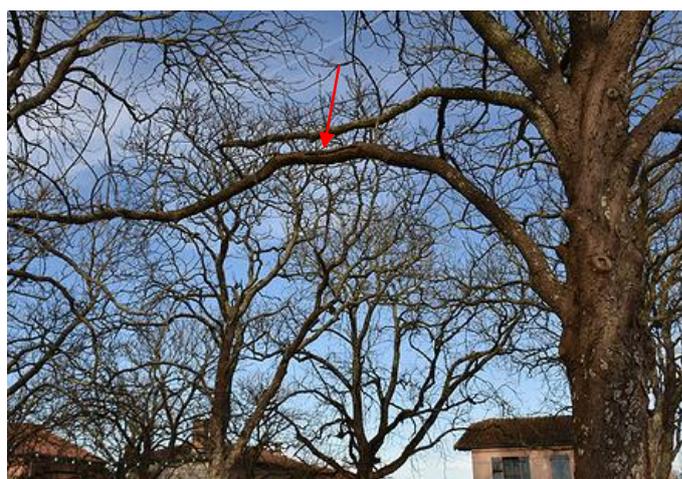
Charpentièrre à long déport, avec une cavité en gouttière (en rouge)

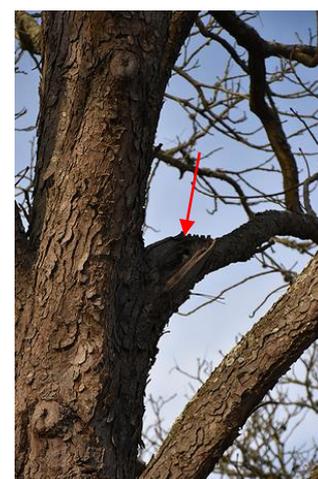
Cavité à l'insertion d'une branche (à retirer).

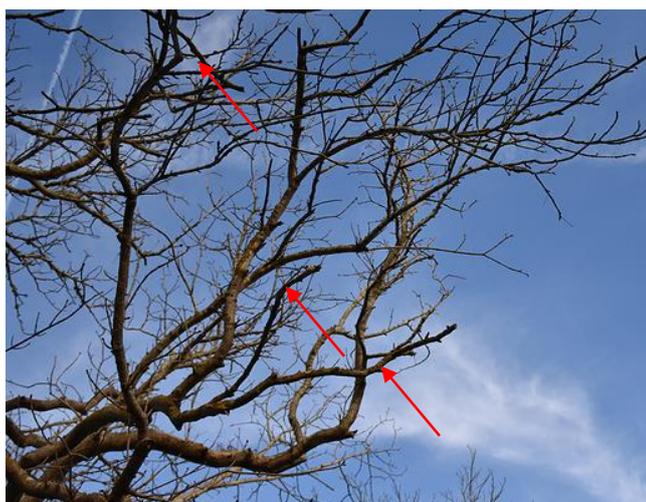
Mortalité de branches

Commentaires : Amorce de descente de cime, bois mort fréquent. Fissures récurrentes en face inférieure des charpentières et branches, vraisemblablement de croissance.

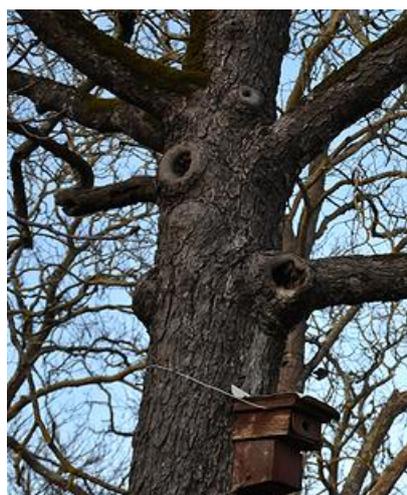
Nombreuses cavités sur tronc et charpentières (retirer celle de droite)

Commentaires : Nombreuses cavités sur les charpentières, pouvant constituer un risque de rupture.

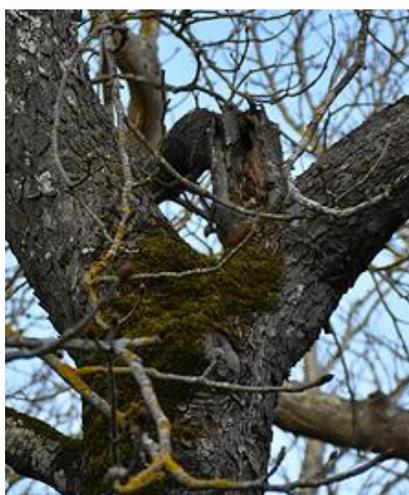
Branche avec cavité à retirer

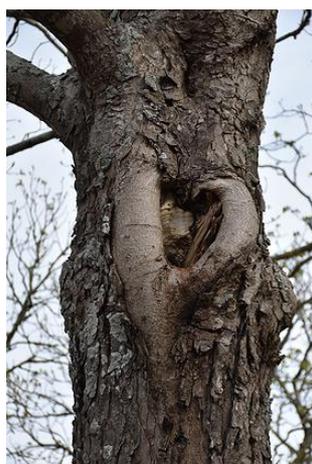
Cavité haut du tronc bordée d'un bourrelet de recouvrement épais

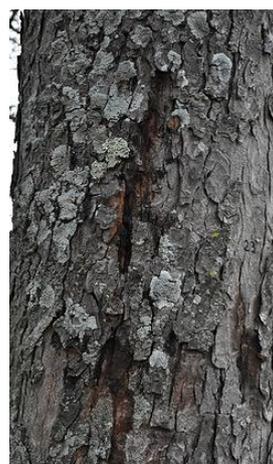
Microfissures avec écoulement noirs sur tronc

Commentaires : Microfissures sur bas du tronc avec écoulement noirs, rupture branche. Suspicion *Pseudomonas syringae* levée du fait du bon fonctionnement physiologique

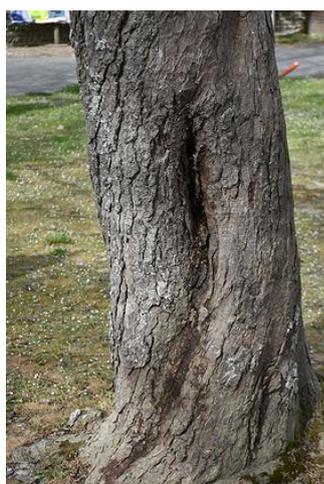
Cavité basale

Commentaires : Cavité contrôlée au Résistographe. Sol tassé et racines superficielles blessées

Précisions sur le défaut majeur, après diagnostic approfondi : Cavité ouverte. Ouverture = 5 x 30 cm. Sondage à 0,8m, dans le sens O>E. Diamètre au défaut : 63 x 63 cm. PRBS max = 20 cm. Facteur de sécurité de l'arbre = 2,09 (calcul Treecalc ; doit être supérieur au facteur de sécurité seuil = 1,5). Tenue mécanique non mise en défaut.

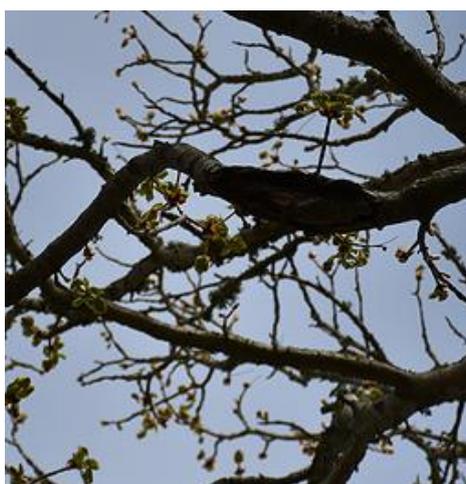
Branche altérée face ouest à mettre en sécurité

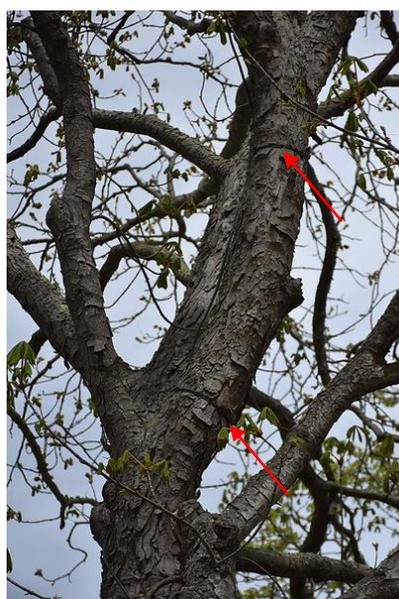
Câbles étranglant la charpentièr

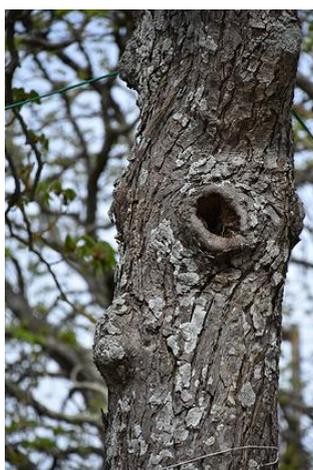
Blessure de taille ancienne

Commentaires : Petites blessures de tailles en cours d'altération. Rupture sous-charpentière en face est

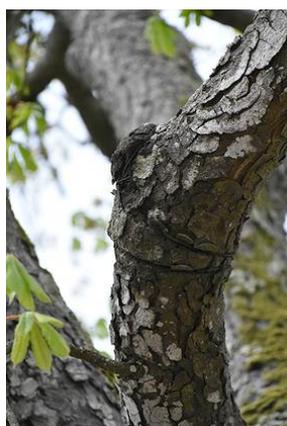
Etrangement par fil de fer

Commentaires : Blessures basales suite à des chocs de véhicules. Petit bois mort ou petites branches altérées. Altération importante sur la sous-charpentièrre suite à une rupture de branche.
Charpentièrre basse est à long déport. Etrangement par cerclage fil de fer au niveau de son point d'inflexion. Contrôle à l'aide d'une nacelle le 02/04/2019. Risque de rupture demandant un allègement de l'axe. Surveiller la reprise de vitalité.

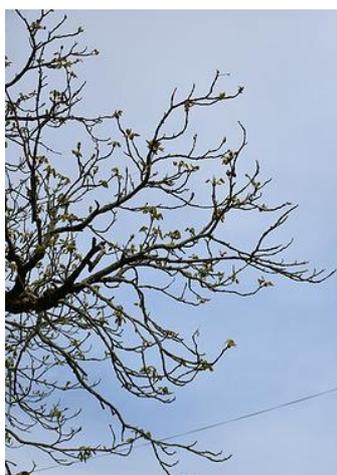
Faible vigueur de l'arbre (allongements et ramification limités)

Commentaires : Dysfonctionnement physiologique, sol très compacté

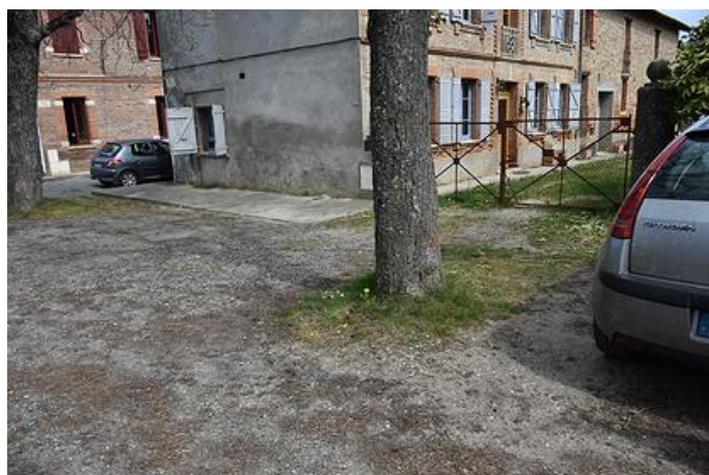
Sol compacté par le passage des véhicules

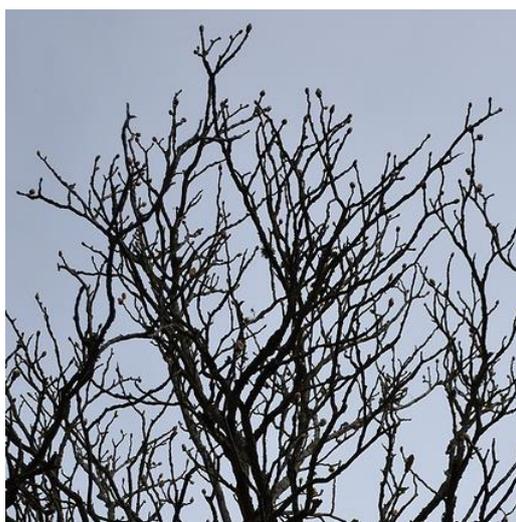
Fonctionnement physiologique moyen

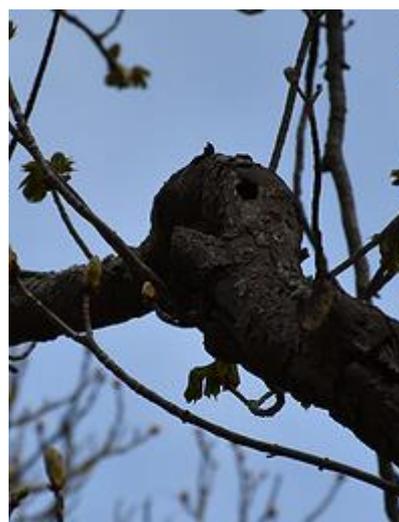
Cavité sur branche

Commentaires : bois mort à retirer, nombreuses petites branches. Cavité branche nord à surveiller

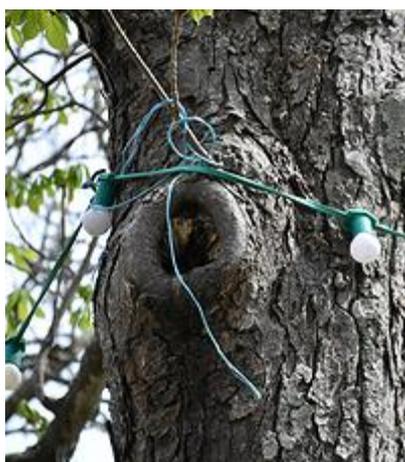
Etat physiologique : Moyen
Défaut majeur : Cavité
Localisation : Haut du tronc
Perte mécanique : 1 : Présence de points faibles bénins
Dangerosité : Faible

Petite cavité en haut du tronc

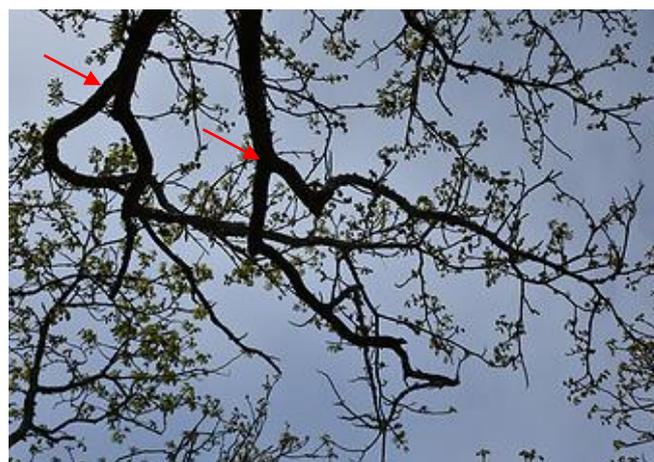
Exemple de bois mort à retirer, en rouge

Commentaires : nombreux bois mort à retirer

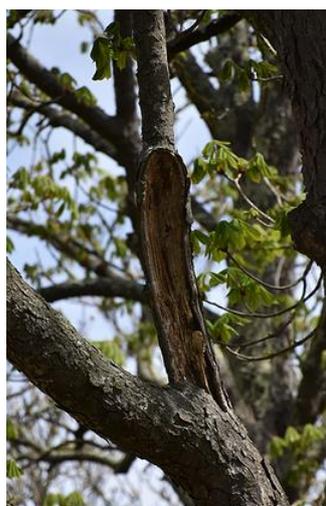
Etat physiologique : Moyen
Défaut majeur : Conformation défavorable
Localisation : Branches
Perte mécanique : 3 : Point faible important
Dangerosité : Modérée

Arrachement ancien, branche à retirer

Commentaires : Nombreux bois mort à retirer. Ruptures, arrachements et nécroses corticales de branches entraînant une conformation défavorable des axes restants, les conserver toutes sauf une. Voir ci-dessous.

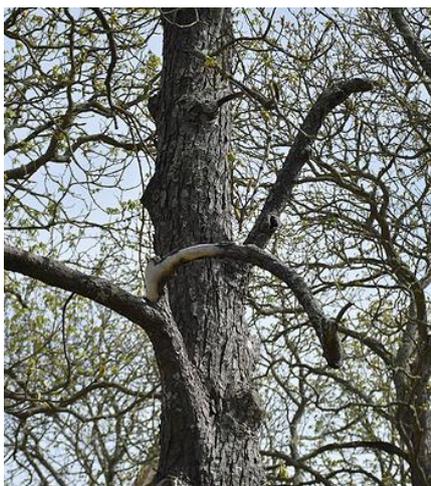
Etat physiologique : Moyenne à faible
Défaut majeur : Altération
Localisation : Charpentières
Perte mécanique : 2 : Point faible manifeste
Dangerosité : Modérée

Branches mortes à l'origine de l'altération sur la charpentière basse

Commentaires : Nombreux bois mort à retirer

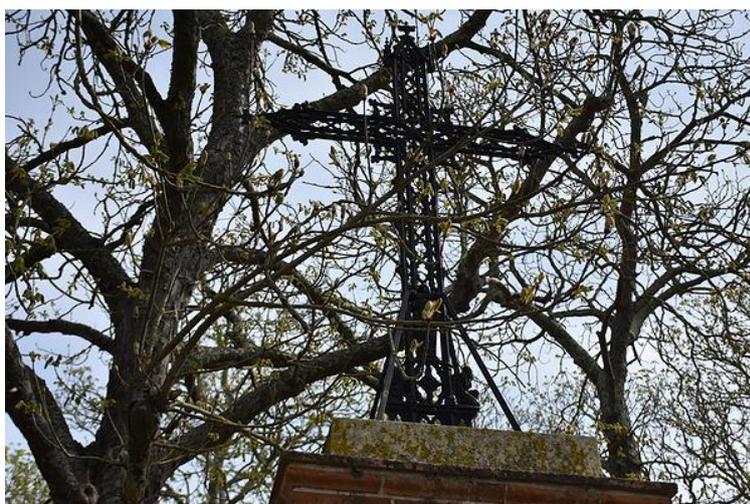
Retirer rameaux masquant le monument

Commentaires : Retirer rameaux sur monument, Cerclage fil de fer à retirer sur charpentière est

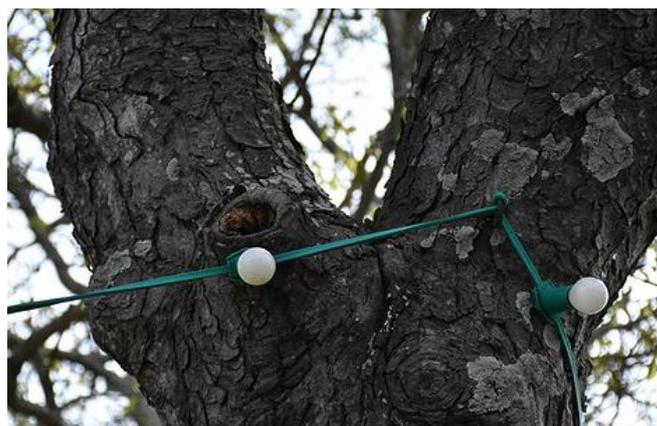
Etat physiologique : Moyen à faible
Défaut majeur : Altération
Localisation : Charpentières
Perte mécanique : 1 : Présence de points faibles bénins
Dangerosité : Faible

Petites altérations sur charpentières

Commentaires : Petit bois mort sans enjeu

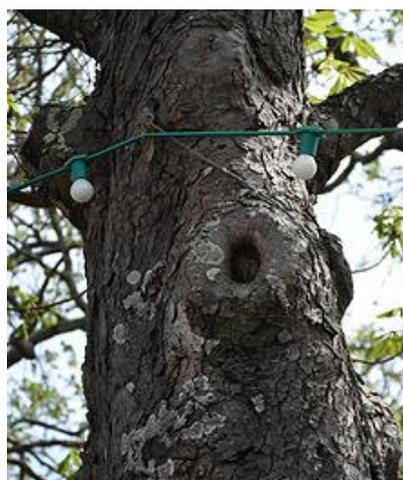
Petite cavité sur haut du tronc

Commentaires : Petites cavités formées suite à des tailles de branches

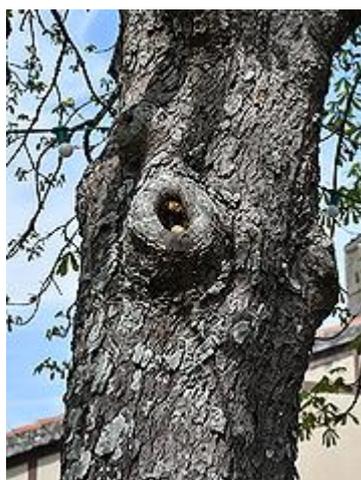
Petite cavité sur l'autre face du haut du tronc

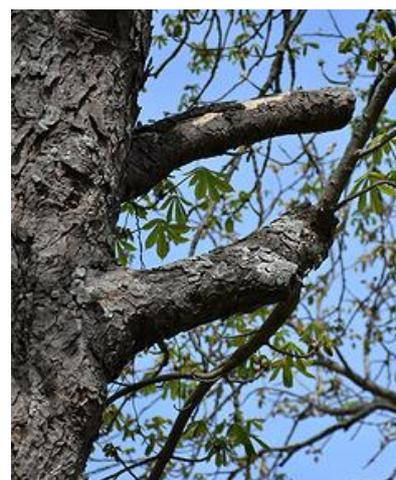
Chicots à retirer

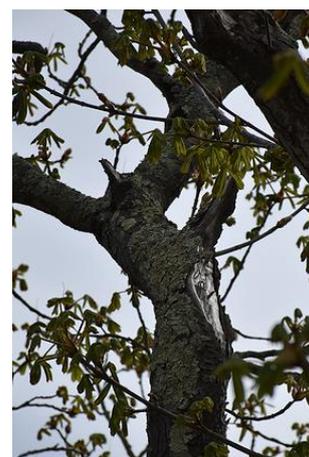
Arrachement d'une sous-charpentière

Commentaires : Charpentière basse en déport sur la chaussée, fissure consolidée sur branche face sud, arrachement ss-charpentière dominante récent

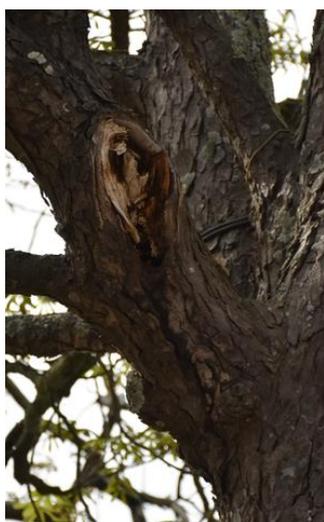
Etat physiologique : Satisfaisant
Défaut majeur : Altération
Localisation : Charpentières
Perte mécanique : 2 : Point faible manifeste
Dangerosité : Moderée

Altération suite à l'arrachement d'une branche

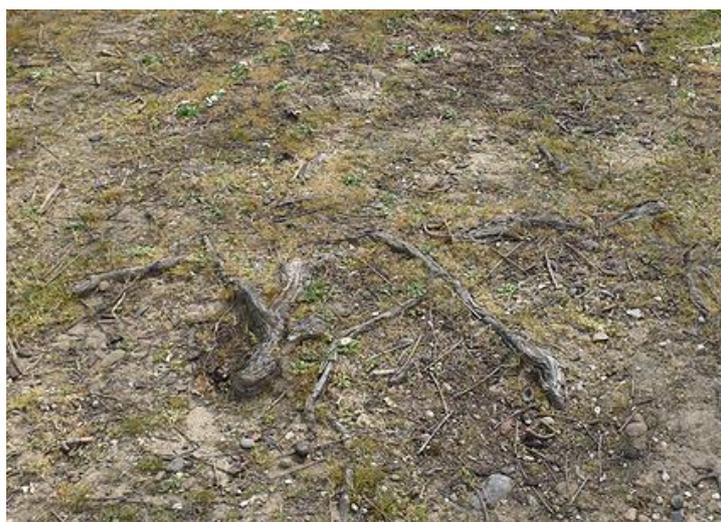
Racines superficielles blessées et sol compacté

Commentaires : Tronc servant de support de gaines électriques, sol compacté

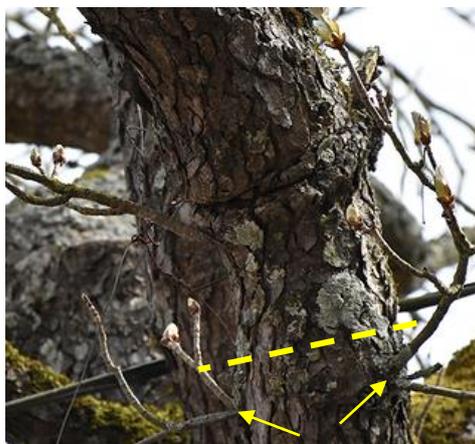
Etranglement de la base d'une charpentière. La réduire au niveau du fil de fer, en conservant les gourmands (en jaune)

Commentaires : Sol compacté. Cerclage provoquant un étranglement important sur charpentière nord. Fort dysfonctionnement physiologique de l'axe. Contrôle de la charpentière étranglée à l'aide d'une nacelle le 02/04/2019.

Taille principale : Taille de prévention des risques à réaliser en 2019. Réduire la charpentière au niveau du défaut, en conservant les gourmands inférieurs.

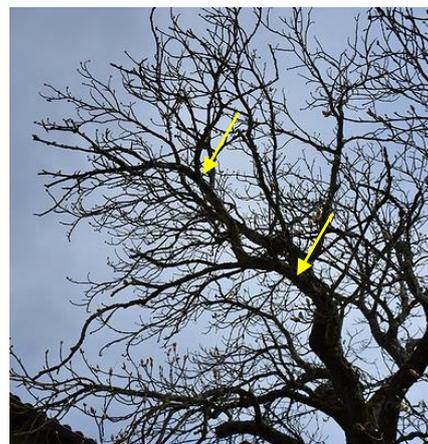
Dysfonctionnement physiologique de la charpentière étranglée
